Cmentarz z I wojny światowej Nr 352 w Marcinkowicach.

## Program prac konserwatorskich

Nazwa obiektu : Cmentarz z I wojny światowej Nr 352.

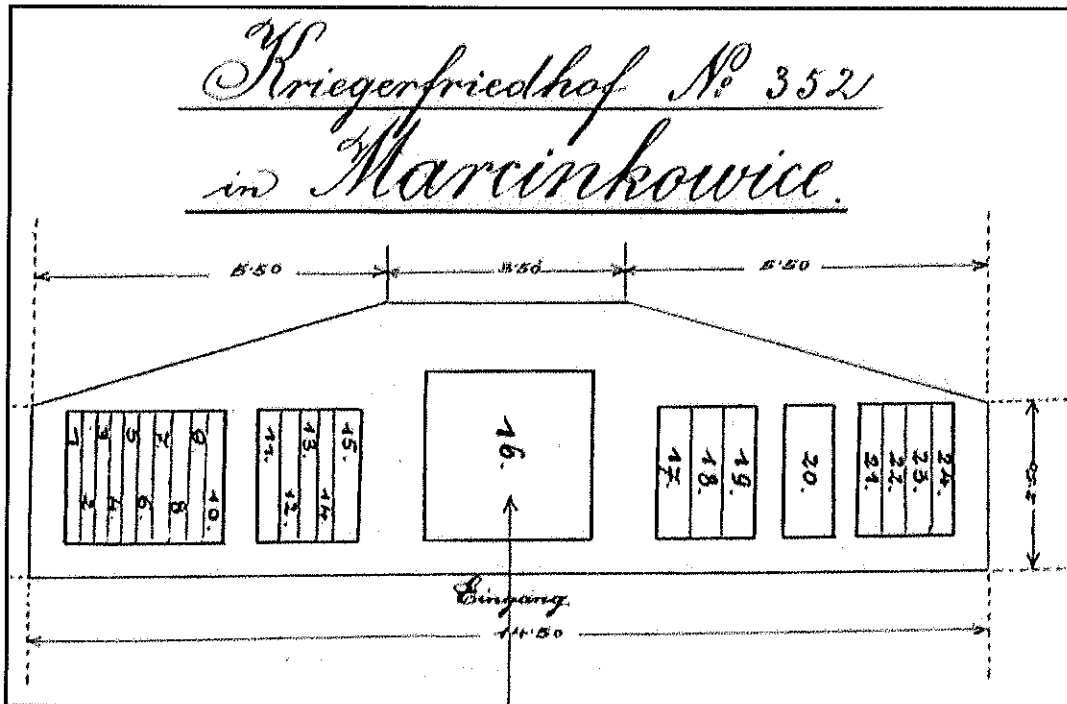
Archiwalny plan cmentarza wojennego Nr 352 Marcinkowice – Jerzy J.P. Drogomir,  
„POLEGLI W GALICJI ZACHONIEJ” 1914- 1915 (1918) tom III, str. 267.

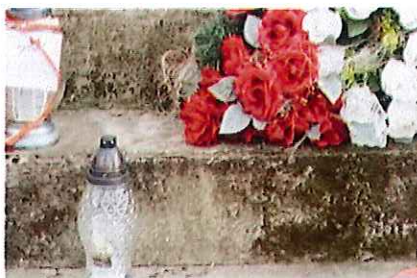
Zjawiska pogodowe wzajemnie się przenikają i odpowiadają za szkodliwe procesy fizyczno-chemiczno- biologiczne. Beton, z którego wykonano wystrój cmentarza to materiał trwały, ale z czasem w niesprzyjających warunkach ulega znacznym uszkodzeniom

strukturalnym. Chropowata faktura zapraw doskonale absorbuje stałe zanieczyszczenia z powietrza czemu sprzyja lokalizacja obok drogi. Na porowatej strukturze osiadł kurz, który z czasem trwale połączył się z podłożem tworząc ciemną patynę.

Jednym z najważniejszych planowanych zabiegów konserwatorskich będzie usunięcie luźno lub trwale zespolonych nawarstwień (brudu, patyny).

Przewiduje się, że do oczyszczenia steli i dużych krzyży betonowych, obelisku, obramień mogił i słupów ogrodzenia wystarczą działania hydrotermiczne polegające na usunięciu powierzchniowych zabrudzeń agregatem wytwarzającym parę przegrzaną. Jeżeli to nie pomoże to należy zastosować metodą strumieniowo-ścierną Josa zwana również CP. Dopuszcza się lokalnie (jeżeli znajdzie taka konieczność), tam gdzie patyna jest wyjątkowo silnie zespolona, zastosowanie ręcznego doczyszczania mechaniczne np. szczotkami drucianymi z niekorodującego metalu (np. mosiężnego). Pozostałości po ścierniwiu wymagają splukania wodą pod lekkim ciśnieniem.

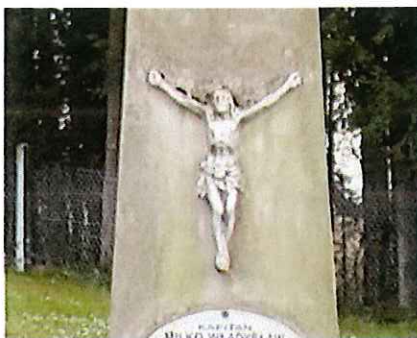
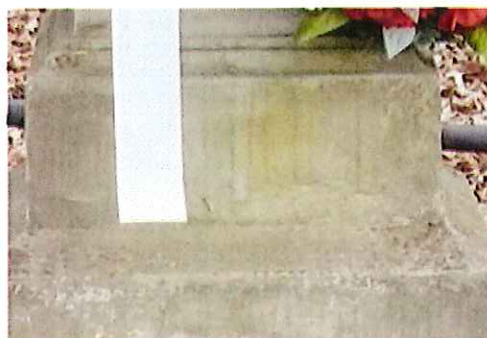
Plamiaste przebarwienia są wynikiem nierównomiernego opłukiwania obelisku przez wodę.

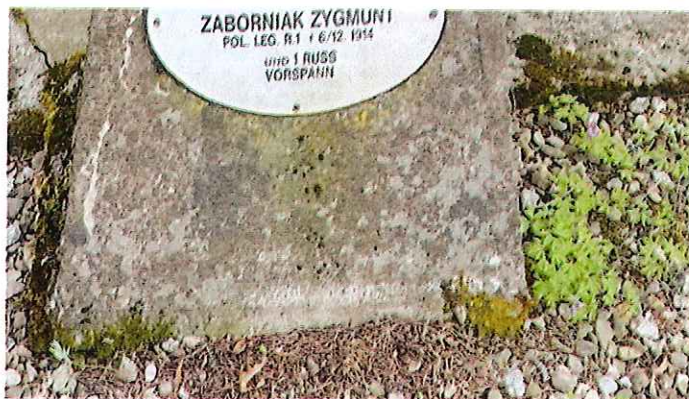
Miejsca zacienione porosły mchem, natomiast powierzchnie nasłonecznione zasiedliły porosty.

Nagrobki razem z cokołami uległy niewielkim przechyleniom.

Zmiana wymiarów liniowych materiału pod wpływem dużych wahań temperatury powoduje liczne mikropęknięcia, stopniowo obejmujące głębsze warstwy materiału. Osłabiona powierzchnia tynku pod wpływem opadów i wiatru uległa erozji ponieważ zostały wypłukane składniki wiążące a woda zamarzająca w pęknięciach powoduje ich rozsadzanie i kruszenie.

W pierwszej kolejności należy odsłonić murek wokół mogił w miejscach gdzie nagromadziła się ziemia. Wszystkie mchy i porosty usunąć mechanicznie najlepiej zeskrobując szpachlami.

Oczyszczone powierzchnie należy poddać zabiegowi dezynfekcji poprzez nasączenie najlepiej środkiem firmowym o właściwościach nie tylko niszczącym mikroflorę ale również zapobiegającym jej porastaniu.

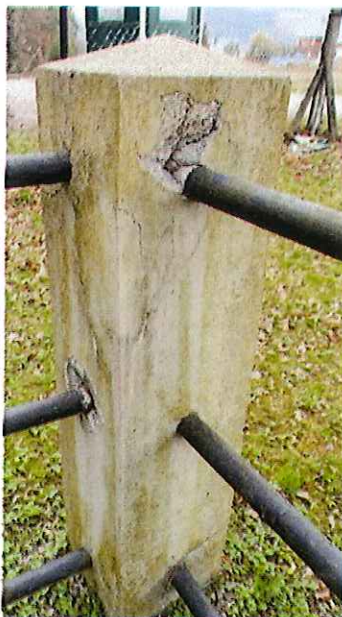
Na betonowych słupach ogrodzenia widoczne są pęknięcia i ubytki a zwłaszcza w obrębie kotwienia rur. Za uszkodzenia odpowiada korozja metalu.

Metalowe krzyże, rury i bramka w ekspozycji zewnętrznej narażone są na bezpośrednie oddziaływanie zmiennych warunków pogodowych.

Metal koroduje ponieważ stosowane warstwy ochronne dają krótkotrwałe zabezpieczenie. Jest to głównie wynikiem reakcja elektrochemiczna i chemiczna.

Towarzyszy jej zwiększenie objętości produktów korozyjnych a tym samym duże naprężenia powodujące spękanie otaczającego materiału.

6. Naprawa pęknięć i ubytków w słupach ogrodzenia:
  - uzupełnienie drobnych ubytków kitem mineralnym najlepiej firmowym np. firmy Remmers *Restauriermörtel*, do płytkich uzupełnień należy dodać preparatu gruntującego np. firmy Remmers *Haftfest*.

- uzupełnienie ubytków w materiale mineralnym zaprawą naprawczą np. firmy Remmers *Betofix RM*.
7. Hydrofobizacja preparatem krzemoorganicznym np. firmy Remmers *Funcosil Sl*.

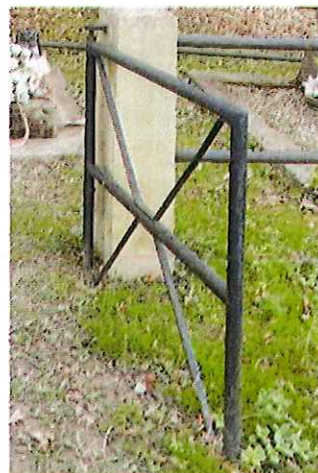
Skrzydło furtki opadło i uległo deformacji a zawiasy wytarciu co uniemożliwia jej funkcjonowanie.

Do najważniejszych etapów prac rzutujących na trwałość wykonania prac należy solidne zabezpieczenia metalu przed korozją. W toku działań konserwatorskich powinny zostać zregenerowane zawiasy i klamka furtki.

11. Malowanie końcowe lakierem czarnym.
12. Naprawa bramki.

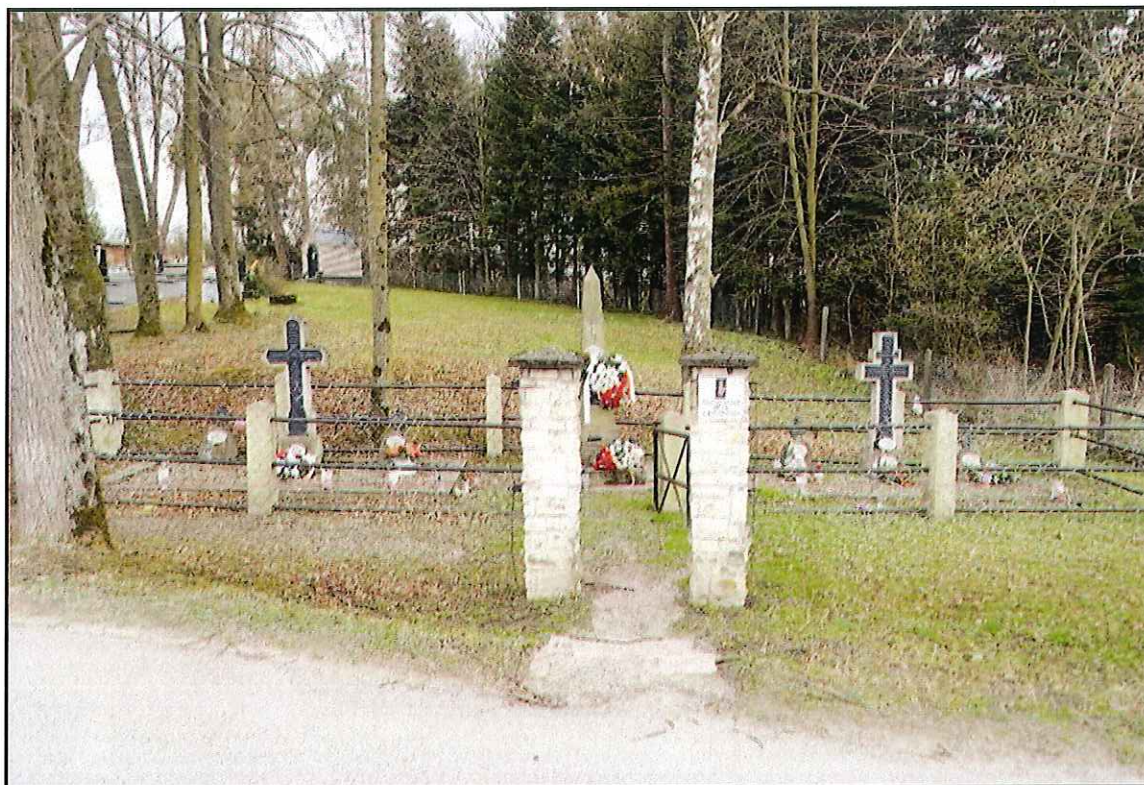
**Fot. 1.** **CMENTARZ Z I WOJNY ŚWIATOWEJ NR 352 W MARCINKOWICACH**  
Widok cmentarza od str. wsch., stan przed konserwacją. Wrzesień 2022 r.

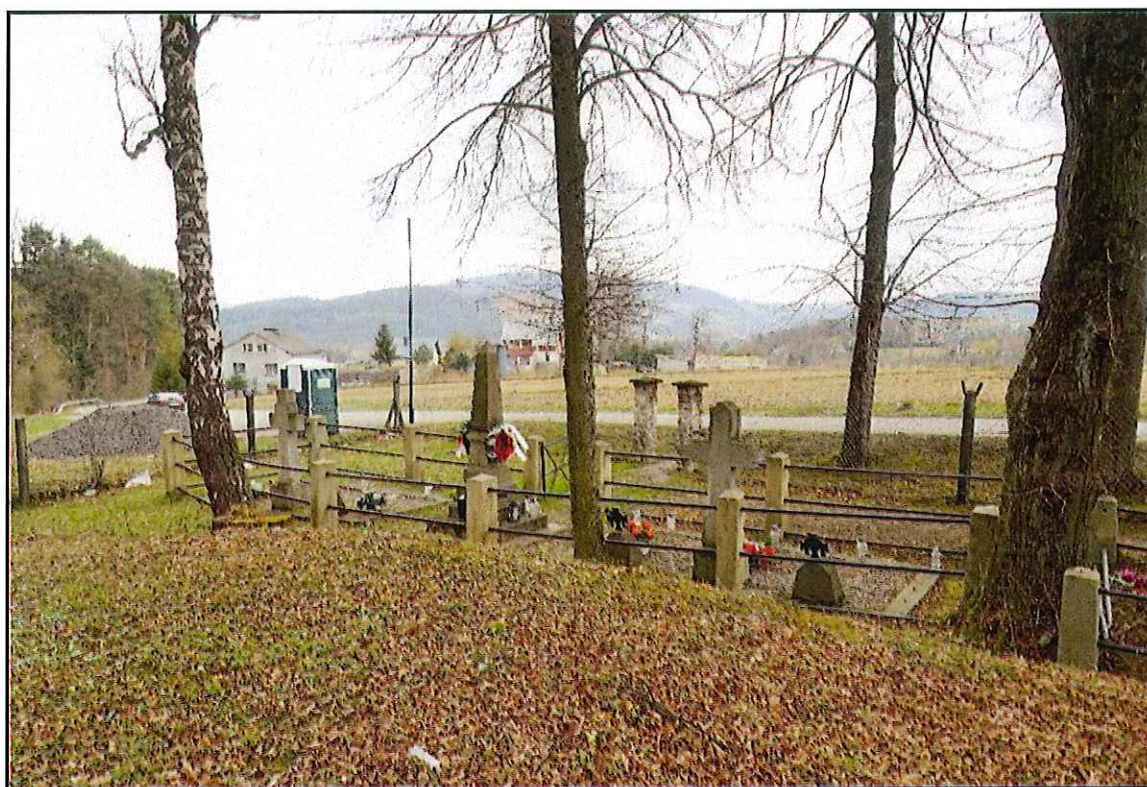
**Fot. 2.** **CMENTARZ Z I WOJNY ŚWIATOWEJ NR 352 W MARCINKOWICACH**  
Widok cmentarza od str. płd.- zach., stan przed konserwacją. Wrzesień 2022 r.

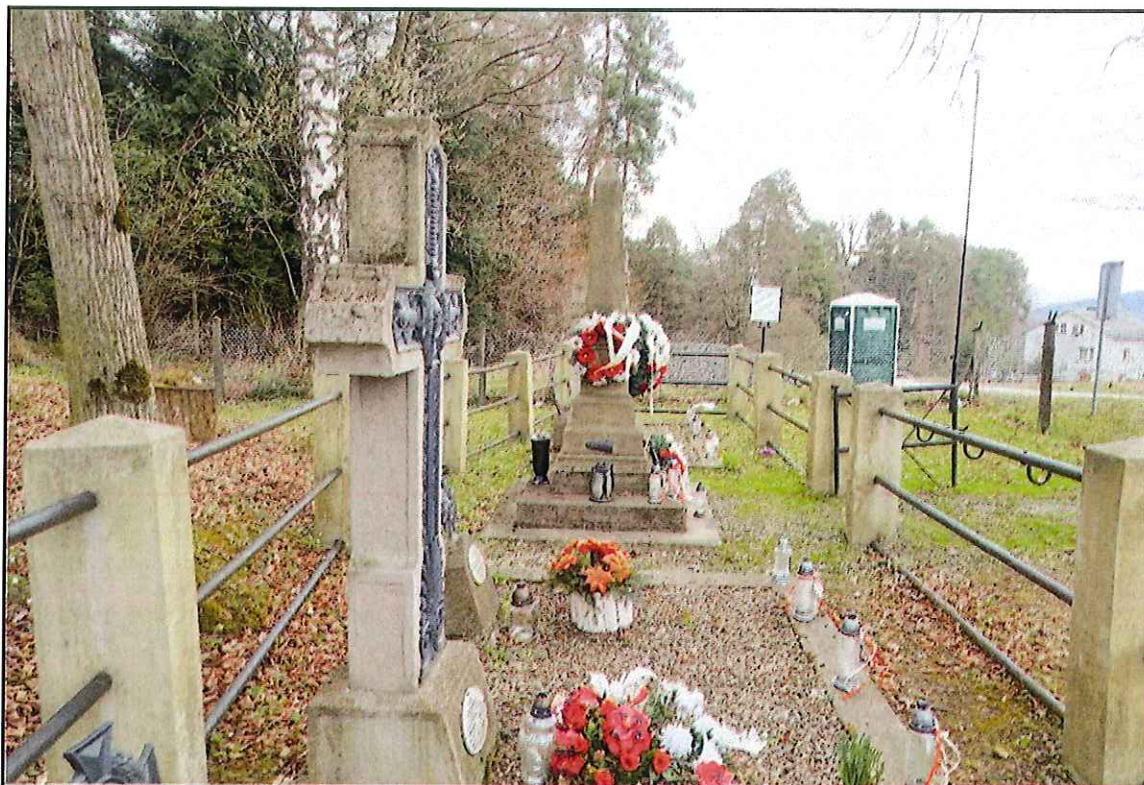
**Fot. 3.** **CMENTARZ Z I WOJNY ŚWIATOWEJ NR 352 W MARCINKOWICACH**  
Widok cmentarza od str. pld., stan przed konserwacją. Wrzesień 2022 r.

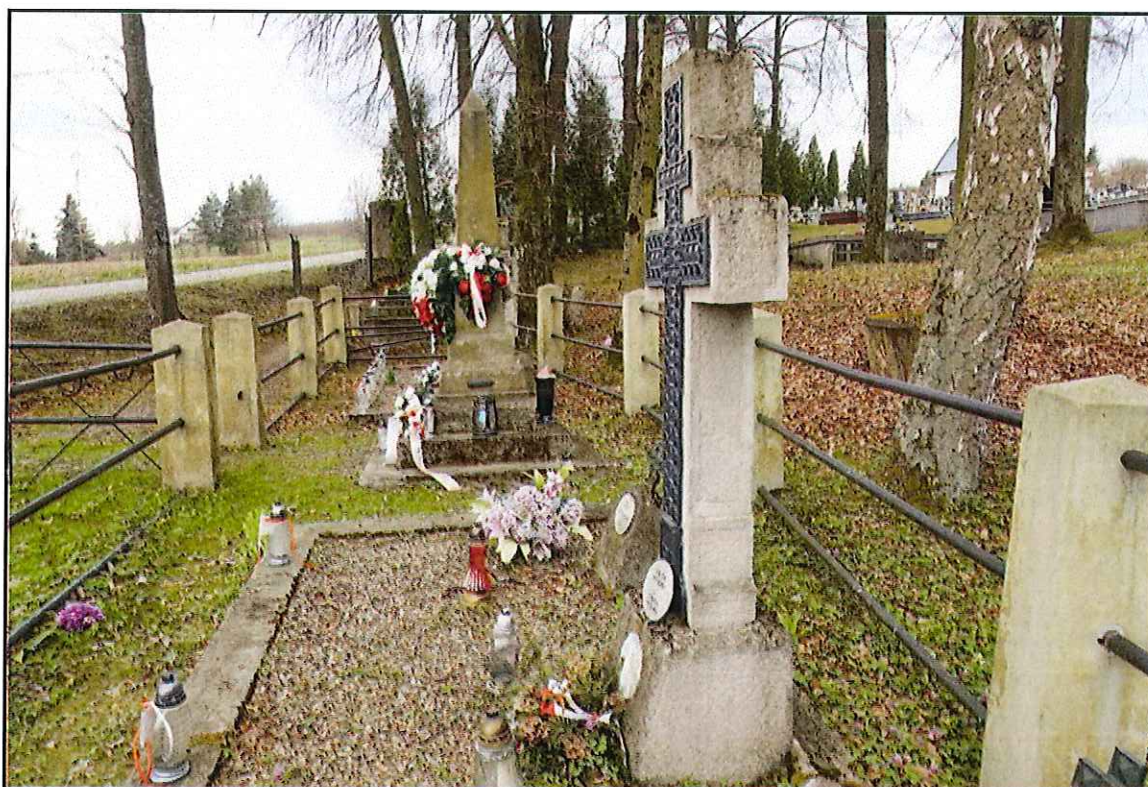
**Fot. 4.** **CMENTARZ Z I WOJNY ŚWIATOWEJ NR 352 W MARCINKOWICACH**  
Widok cmentarza od str. pln., stan przed konserwacją. Wrzesień 2022 r.

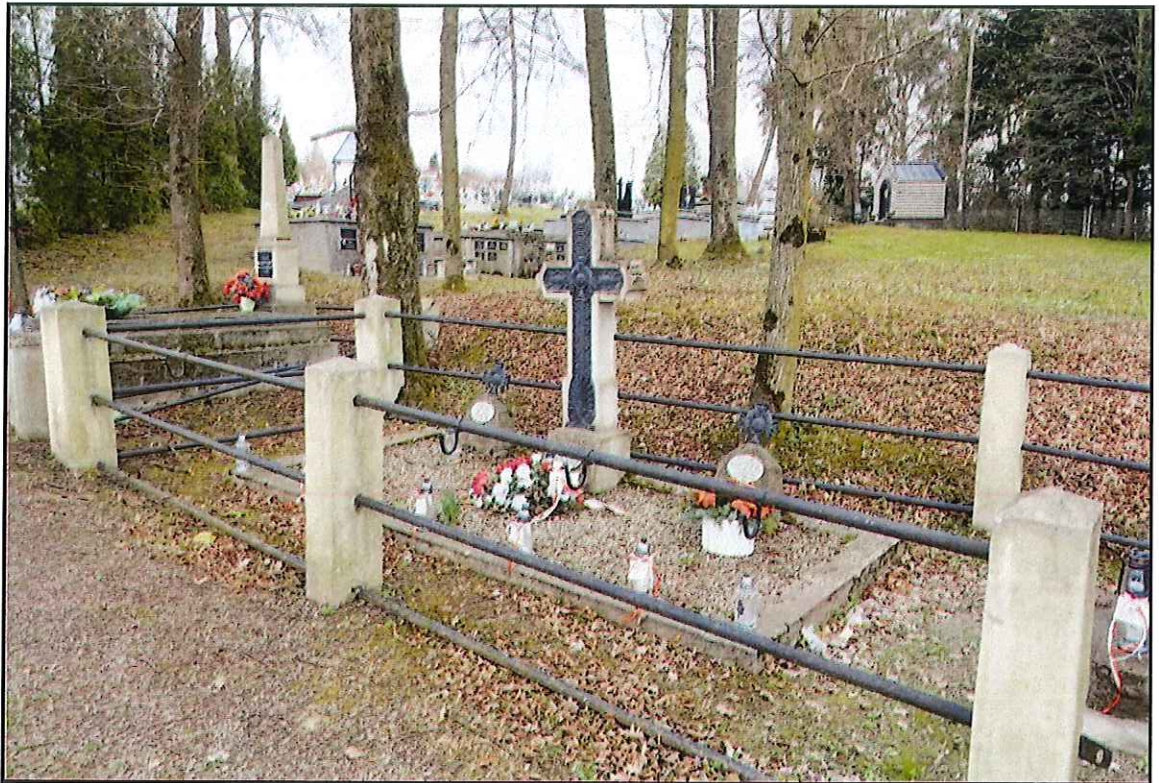
**Fot. 5. CMENTARZ Z I WOJNY ŚWIATOWEJ NR 352 W MARCINKOWICACH**  
Kwaterna austro-węgierska, stan przed konserwacją. Wrzesień 2022 r.

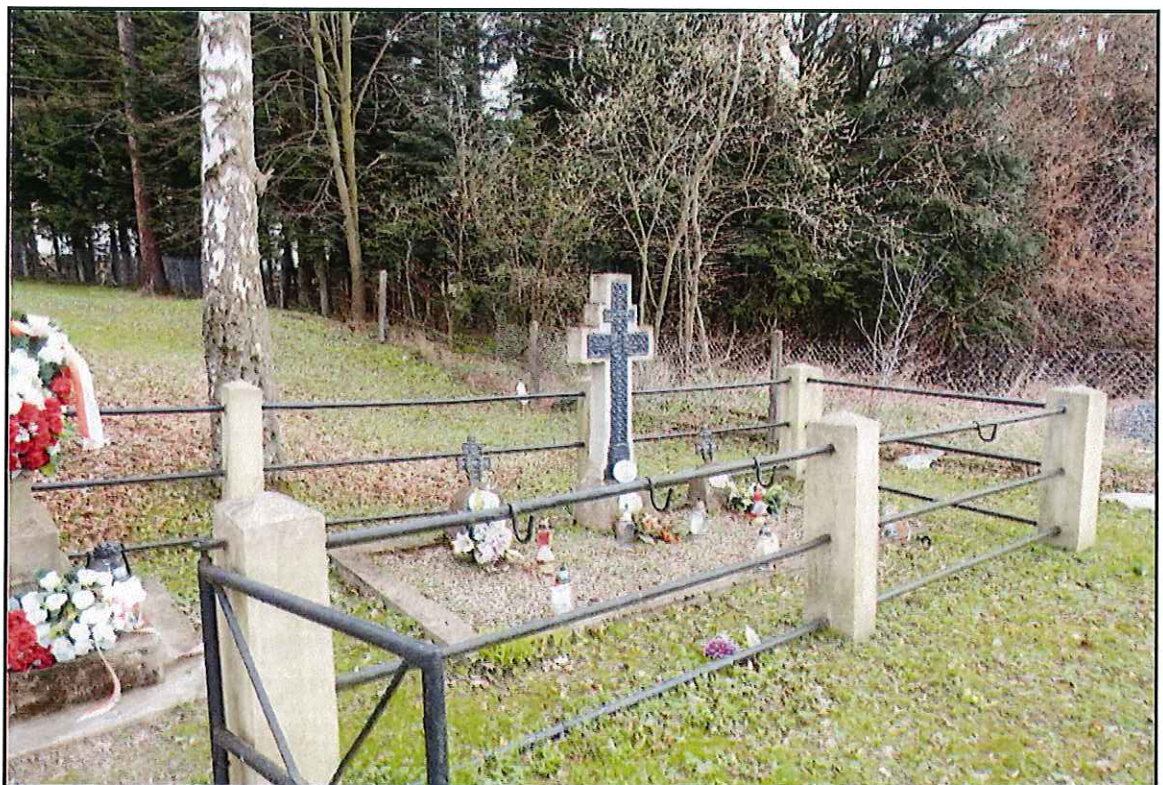
**Fot. 6. CMENTARZ Z I WOJNY ŚWIATOWEJ NR 352 W MARCINKOWICACH**  
Kwaterna rosyjska, stan przed konserwacją. Wrzesień 2022 r.

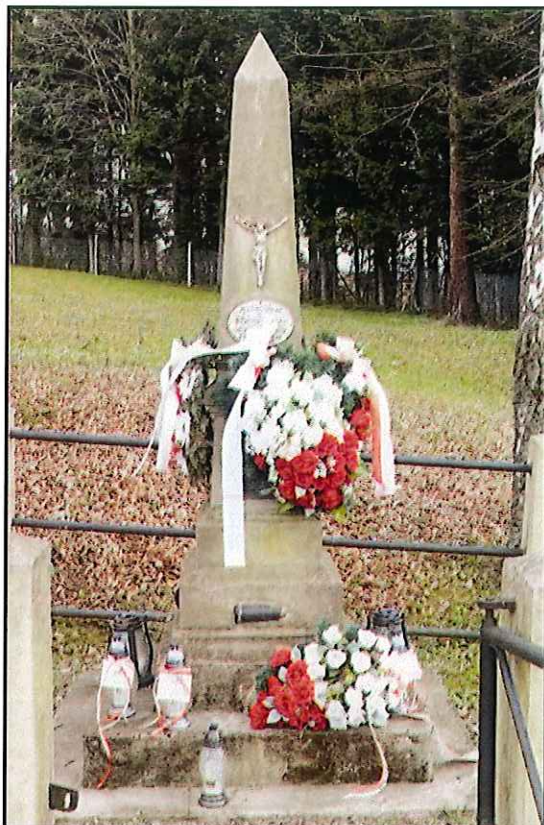
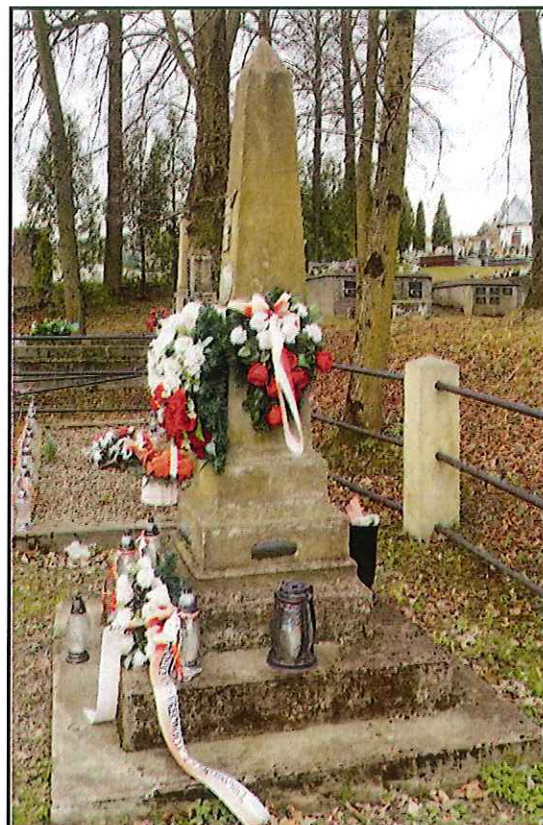
Fot. 7, 8.

Obelisk poświęcony legionistom polskim, stan przed konserwacją.

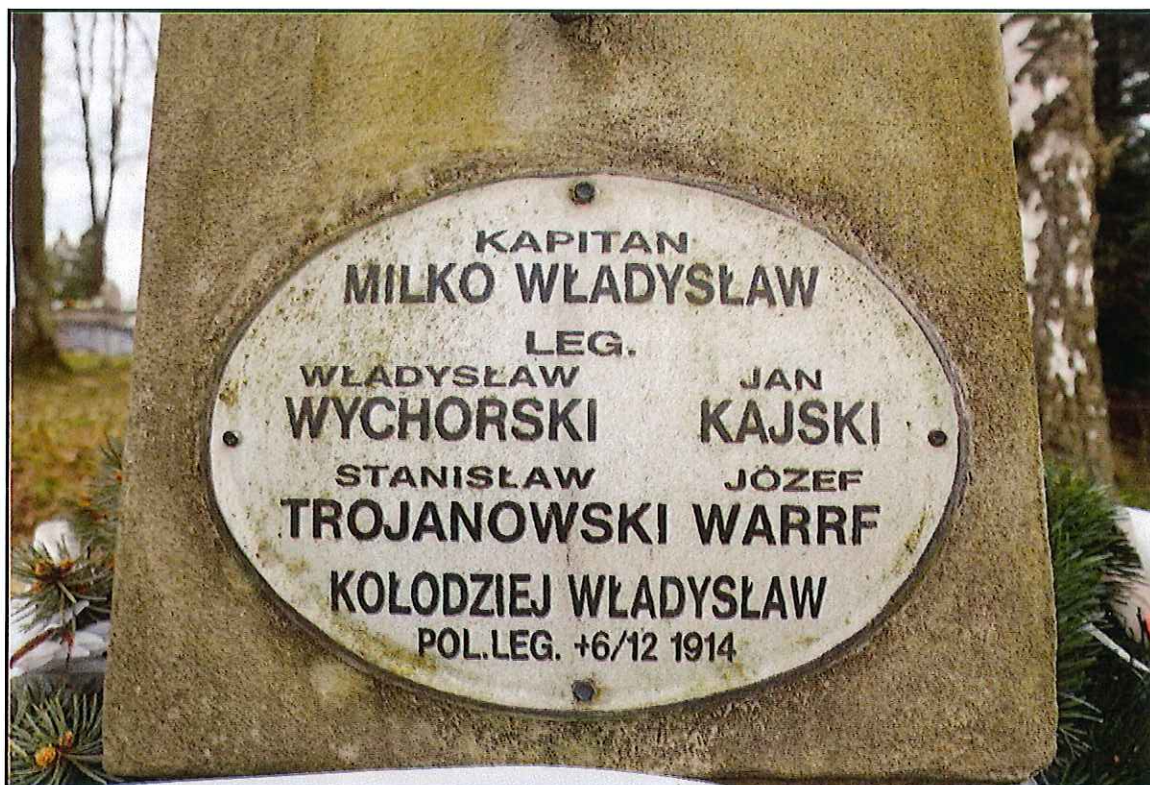
Fot. 9.

Tabliczka memoratywna z nazwiskami poległych legionistów polskich, stan przed konserwacją.

Wykonanie i umieszczenie na nagrobkach tabliczek z poprawną treścią.

**Prace przy tabliczkach powinny być poprzedzone projektem zatwierdzonym w Urzędzie Ochrony Zabytków w Krakowie Delegatura w Nowym Sączu.**

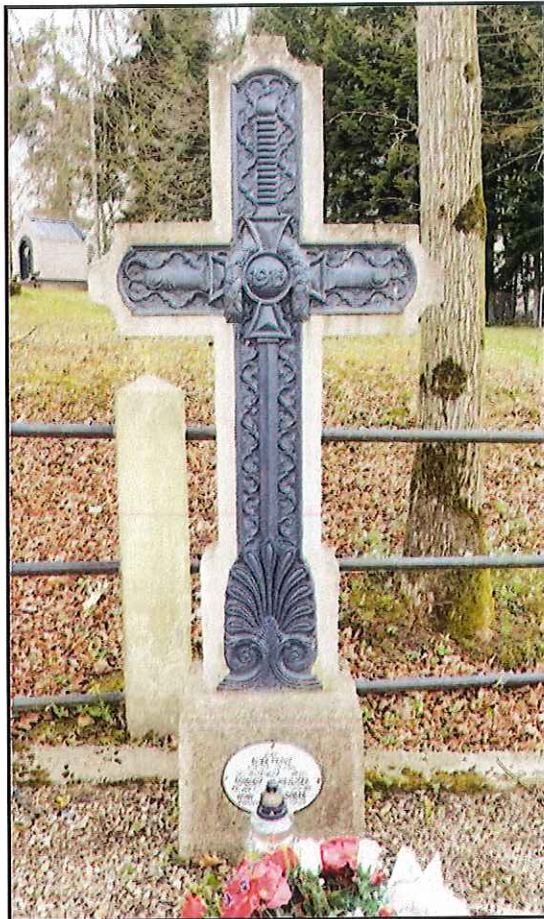
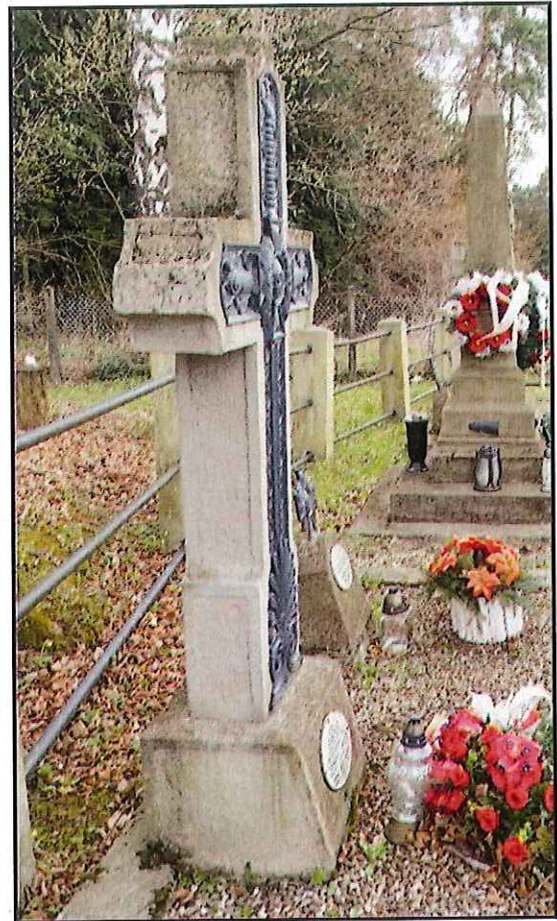
Fot. 10, 11. **CMENTARZ Z I WOJNY ŚWIATOWEJ NR 352 W MARCINKOWICACH**  
 Krzyż odmianny **U** z kwatery austro-węgierskiej, stan przed konserwacją. Wrzesień 2022 r.

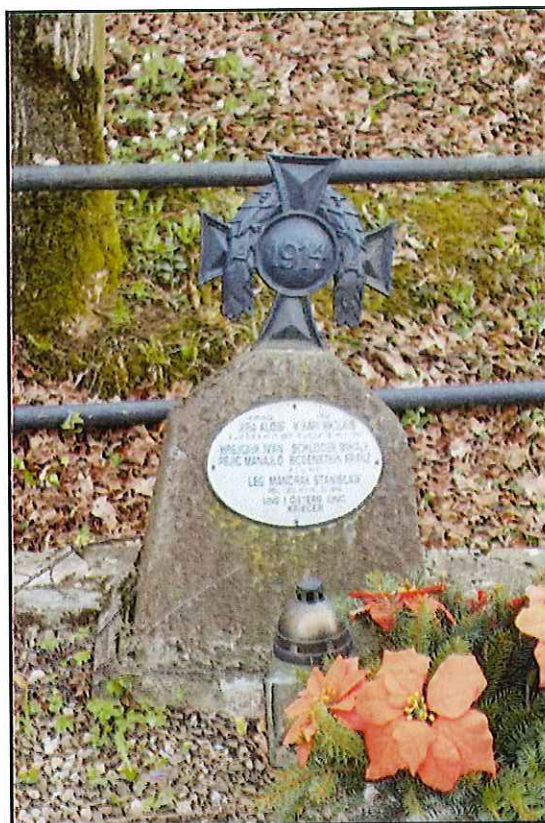
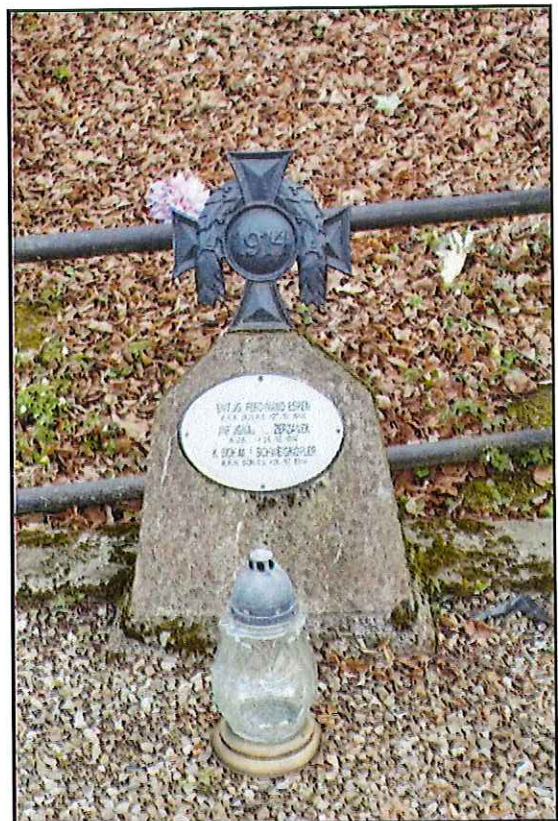
Fot. 12, 13. **CMENTARZ Z I WOJNY ŚWIATOWEJ NR 352 W MARCINKOWICACH**  
 Nagrobki z krzyżem odmianny **A\*** z kwatery austro-węgierskiej, stan przed konserwacją.  
 Wrzesień 2022 r.

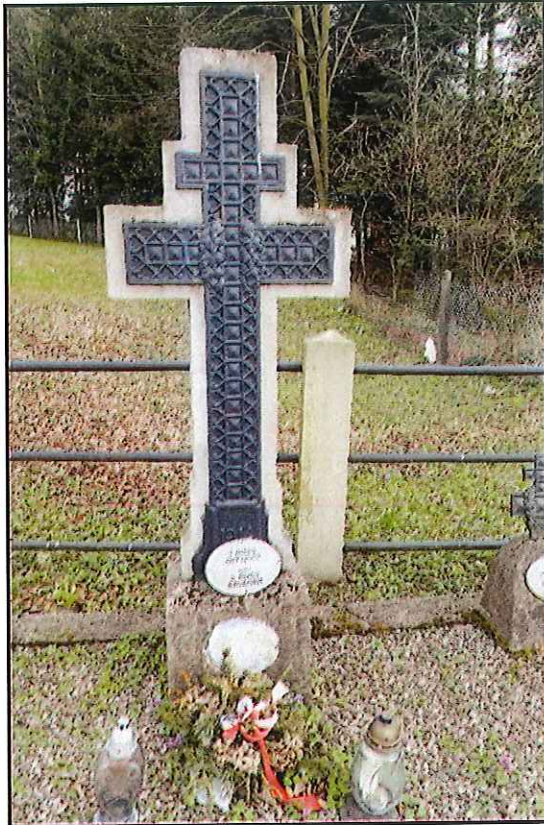
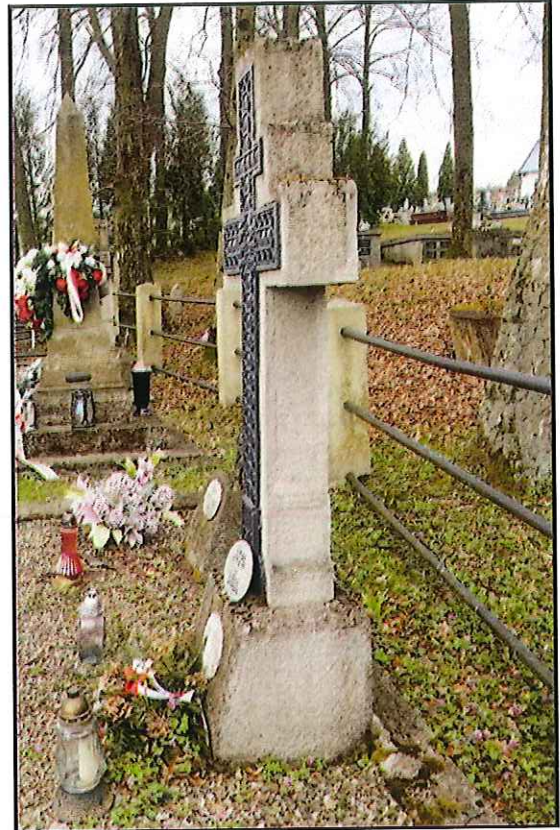
Fot. 14, 15. **CMENTARZ Z I WOJNY ŚWIATOWEJ NR 352 W MARCINKOWICACH**  
 Krzyż odmiany Ж z kwatery rosyjskiej, stan przed konserwacją. Wrzesień 2022 r.

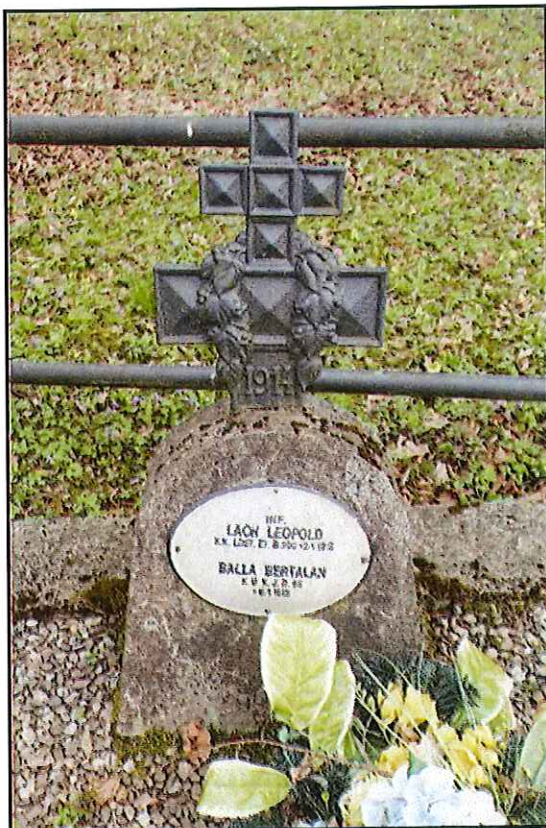
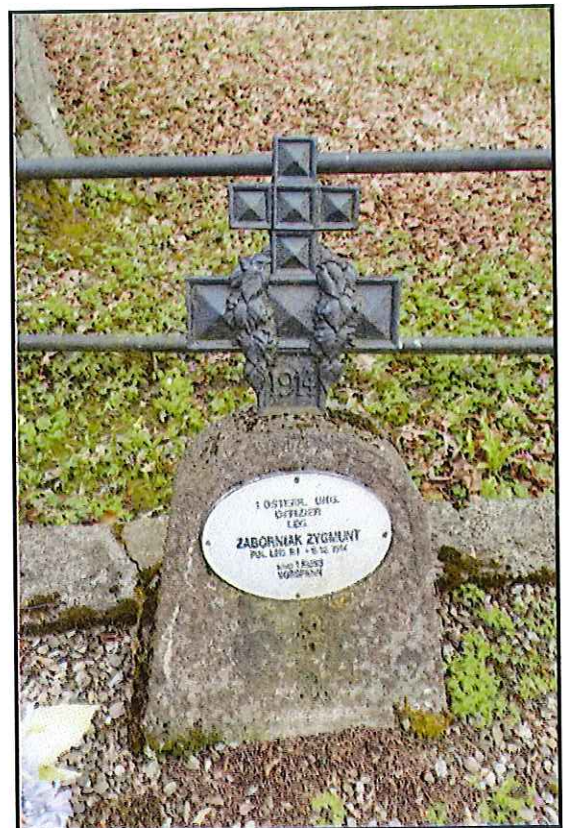
Fot. 16, 17. **CMENTARZ Z I WOJNY ŚWIATOWEJ NR 352 W MARCINKOWICACH**  
 Nagrobki z krzyżem odmiany Ψ\* z kwatery rosyjskiej, stan przed konserwacją. Wrzesień 2022 r.

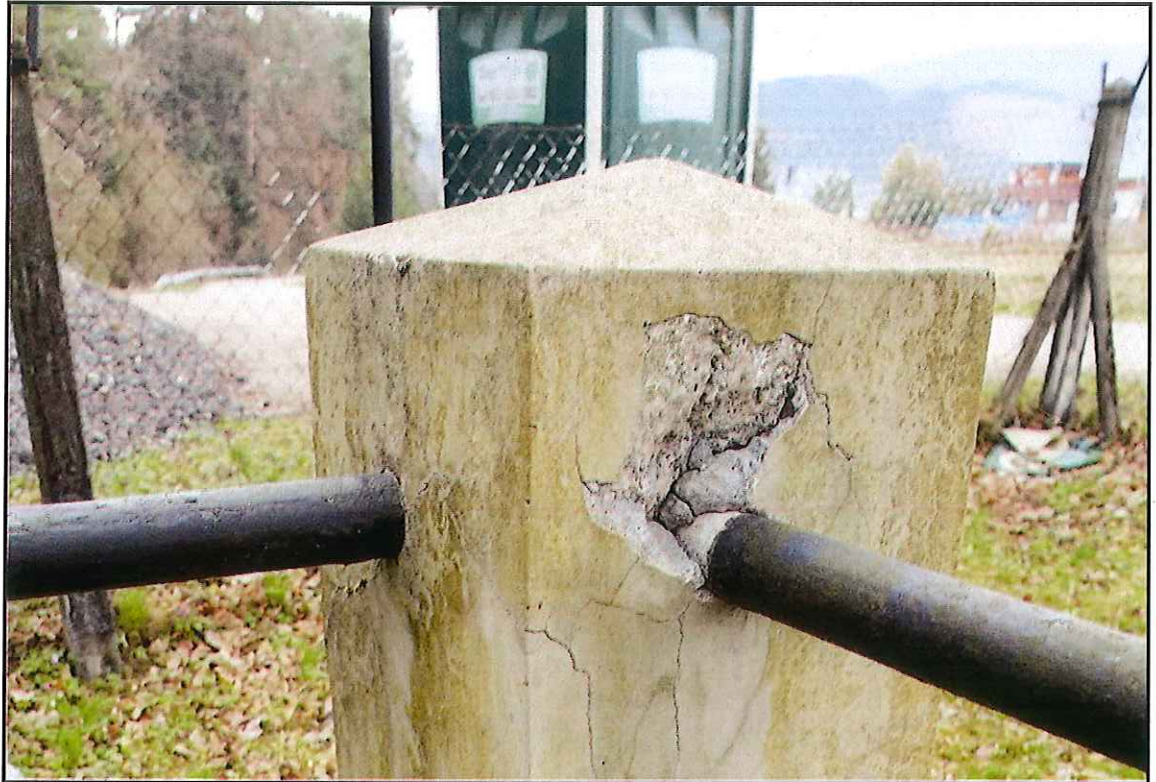
**Fot. 18. CMENTARZ Z I WOJNY ŚWIATOWEJ NR 352 W MARCINKOWICACH**  
Fragment uszkodzonego słupka ogrodzenia, stan przed konserwacją. Wrzesień 2022 r.

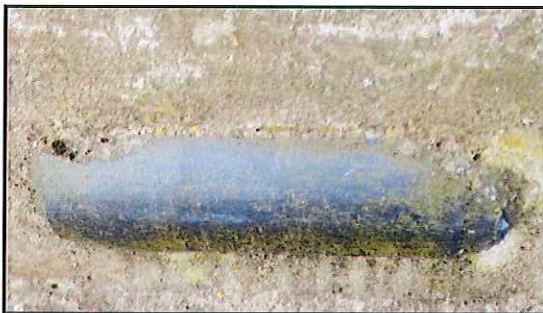
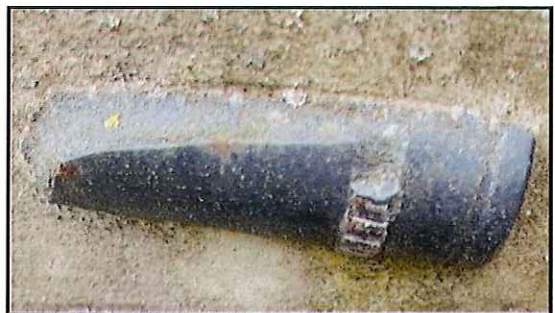
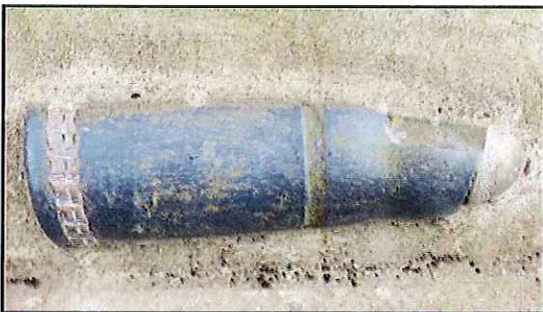
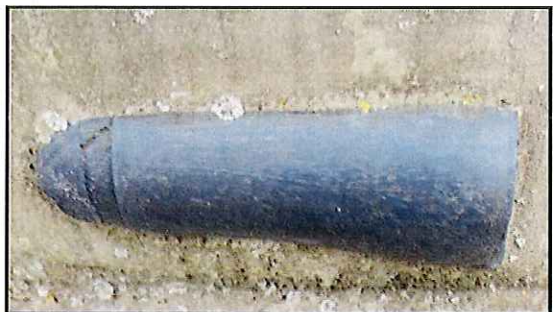
**Fot. 19, 20, 21, 22. CMENTARZ Z I WOJNY ŚWIATOWEJ NR 352 W MARCINKOWICACH**  
Fragmenty pocisków wmurowanych w obelisk, stan przed konserwacją. Wrzesień 2022 r.
