PROGRAM KONSERWATORSKI DOTYCZĄCY PRAC RENOWACYJNYCH PRZY
PRZYDROŻNEJ KAPLICZCE SŁUPOWEJ W BICZYCACH GÓRNYCH, GMINA CHEŁMIEC, WOJ.
MAŁOPOLSKIE.

Józef Stanisław Stec, 2020

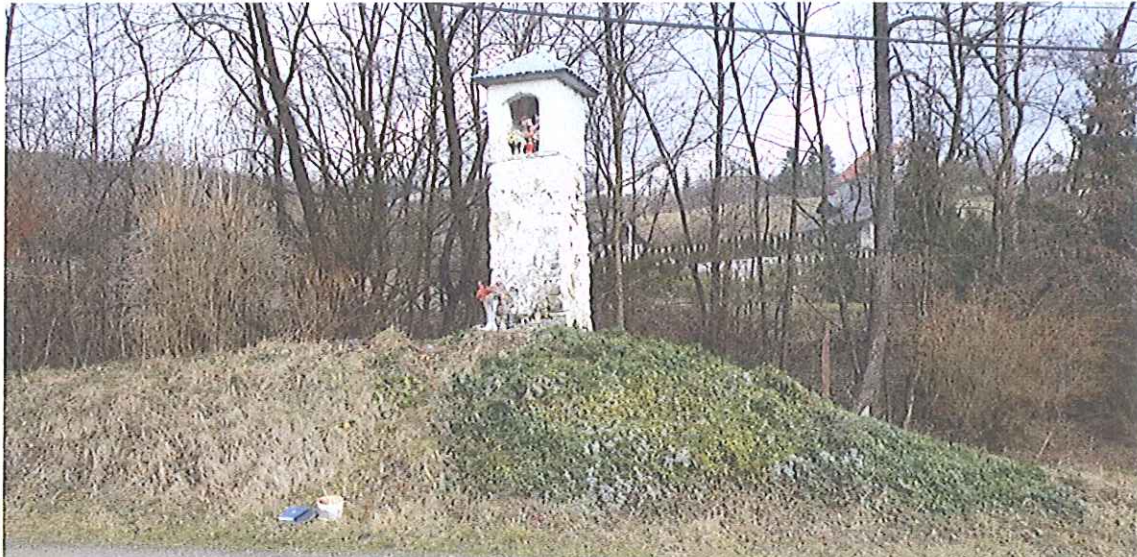
Fot.3. Kapliczka w Biczycach Górnych- widok ogólny . Luty 2020

Kapliczka w Biczycach Górnych stanowi cenny przykład kapliczek słupowych terenu Sądeczyny. Jej największym urokiem jest jej autentyczność. Wybudowana z kamienia i gliny, również gliną pierwotnie została wylepiona i pomalowana wapnem. Duża ilość pobrań świadczy o wielokrotnym jej odmalowywaniu.

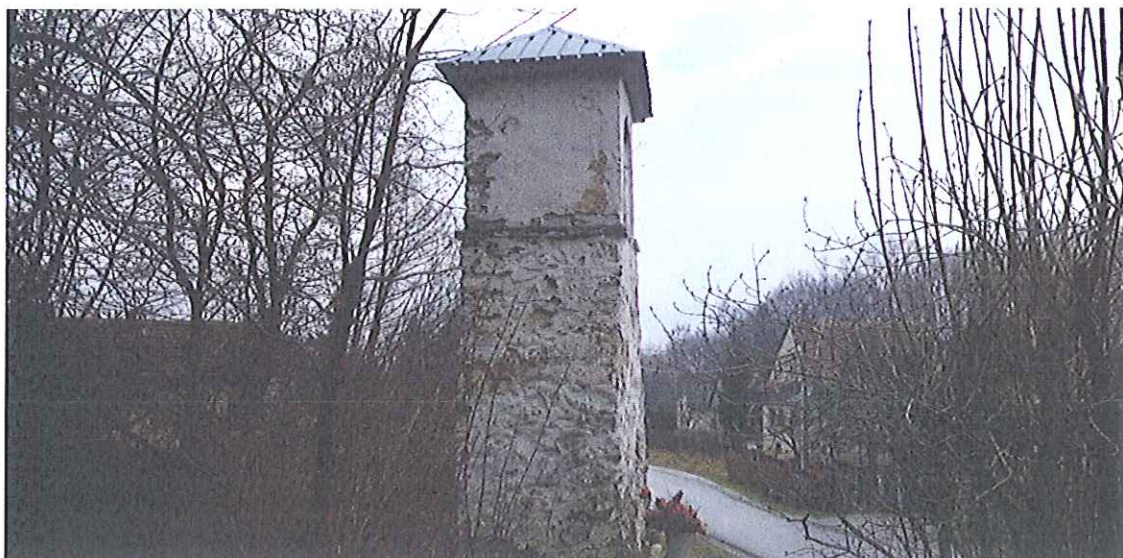
Fot.4. Kapliczka w Biczycach Górnych- widok ogólny . Luty 2020

Niestety w ostatnim czasie stan zachowania kapliczki dramatycznie się pogarsza /pomimo doraźnych napraw okolicznych mieszkańców, którzy przy kapliczce odprawiają nabożeństwa/. Szczegółowy stan zachowania pokazują fotografie zamieszczone poniżej.

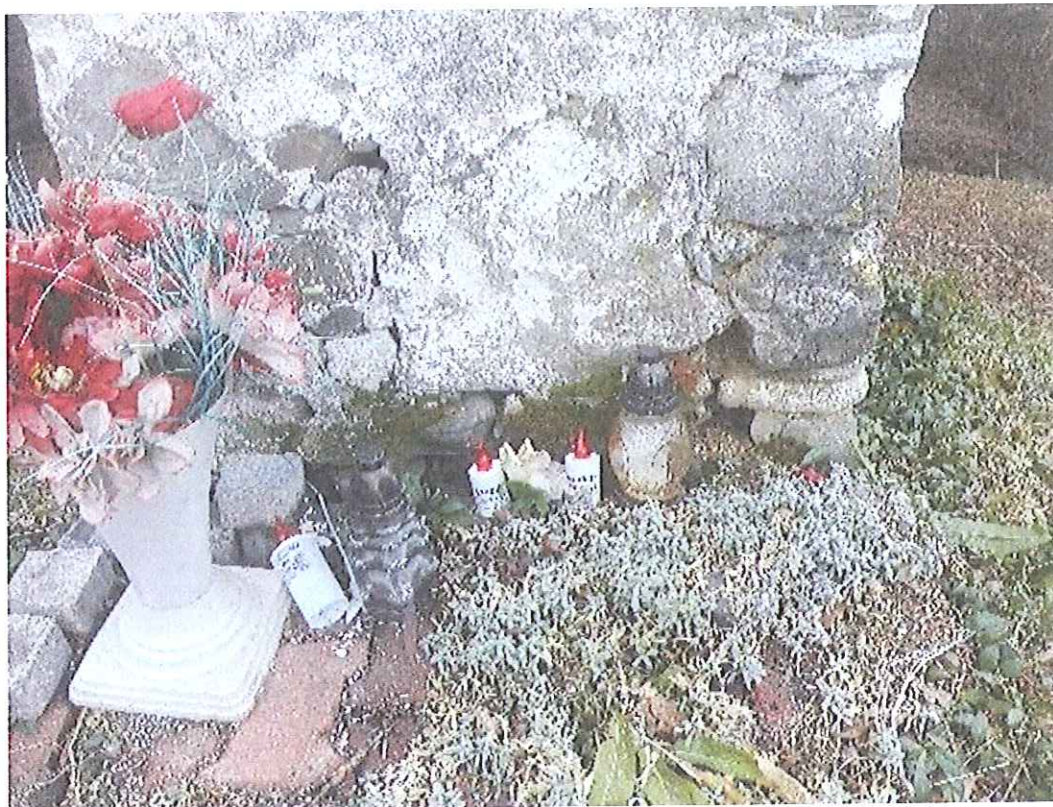
Fot.5. Kapliczka w Biczycach Górnych- Dolne partie kapliczki z ubytkami wypraw i pobiał, porażone przez mchy i porosty . Luty 2020.

W pierwszej kolejności zaleca się delikatne odkopanie kapliczki i wykonanie betonowej opaski stabilizującej ściany kapliczki. Zbrojoną opaskę zaleca się wykonać na podsypce żwirowej. Od góry w beton wstawić nieregularne kamienie i otoczaki z piaskowca. Następnie należy przystąpić do usuwania wtórnych zapraw oraz farb i pobiał. Prace należy wykonywać bardzo starannie i pod nadzorem konserwatora. Zaleca się czyszczenie ręczne, stopniowe usuwanie nawarstwień za pomocą skalpela, dłut, skrobaków.

Po usunięciu nawarstwień konieczne jest uzupełnienie ubytków muru oraz „wylepienie” ścian kapliczki zgodnie z techniką oryginału. Dopuszcza się zastosowanie cienkiej wapiennej zaprawy firmowej; Optolith, lub Remmers.

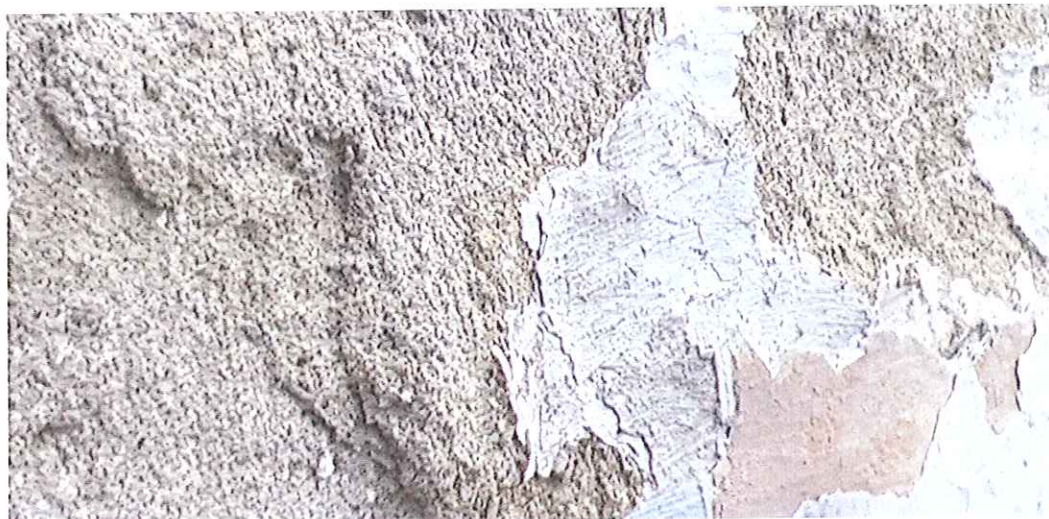
Fot.6. Kapliczka w Biczycach Górnych- fragment ; widoczne resztki pobiał i zmurzały tynk. Luty 2020

9. Hydrofobizacja kamienia Funncosil WS firmy Remmers. Stosowanie wg zaleceń producenta.
10. Uzupełnienie wypraw tynkarskich na ścianach kapliczki. Zaleca się alternatywnie;

- zaprawę wapienno-piaskową modyfikowaną dodatkami zgodnie z techniką oryginału,
 - firmową zaprawę wapienną cienkowarstwową firm; Optolith, Remmers, Atlas Złoty Wiek.

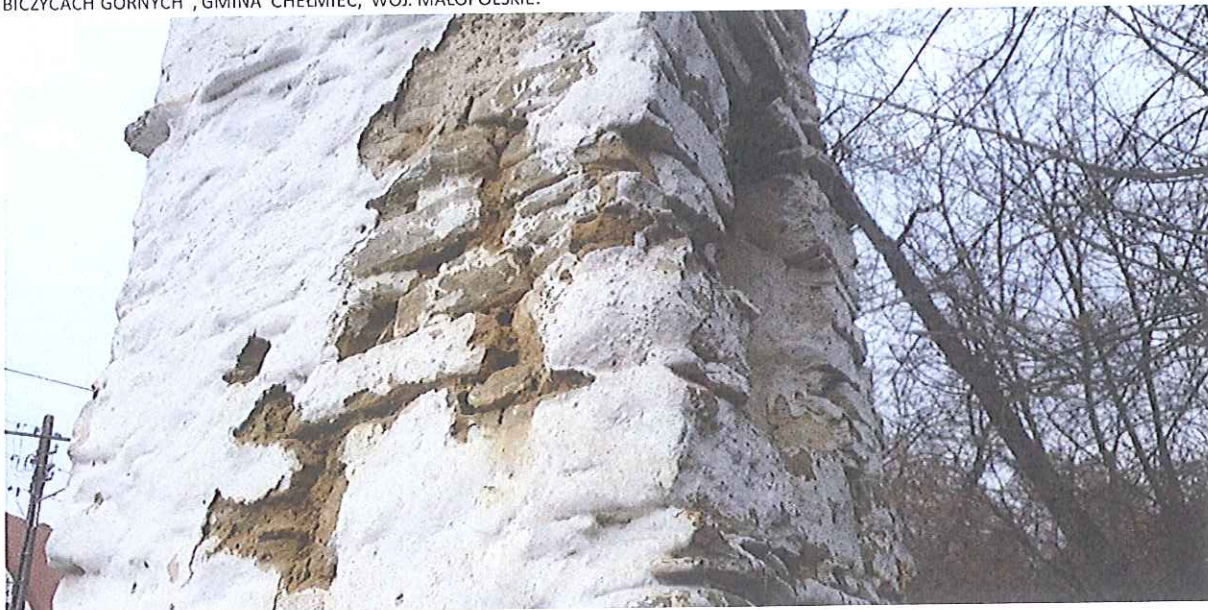
Fot.7. Kapliczka w Biczycach Górnych- widok na liczne ubytki pobiał oraz wykruszenia gliny . Luty 2020

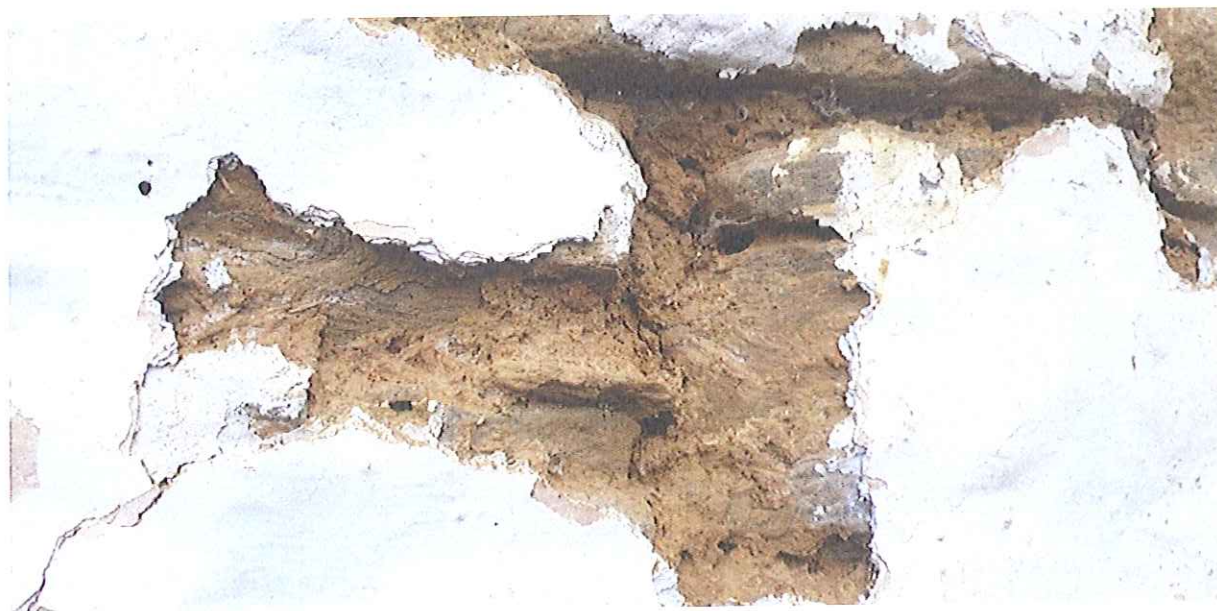
Fot.8. Kapliczka w Biczycach Górnych- widok na liczne ubytki pobiał oraz wykruszenia gliny . Luty 2020

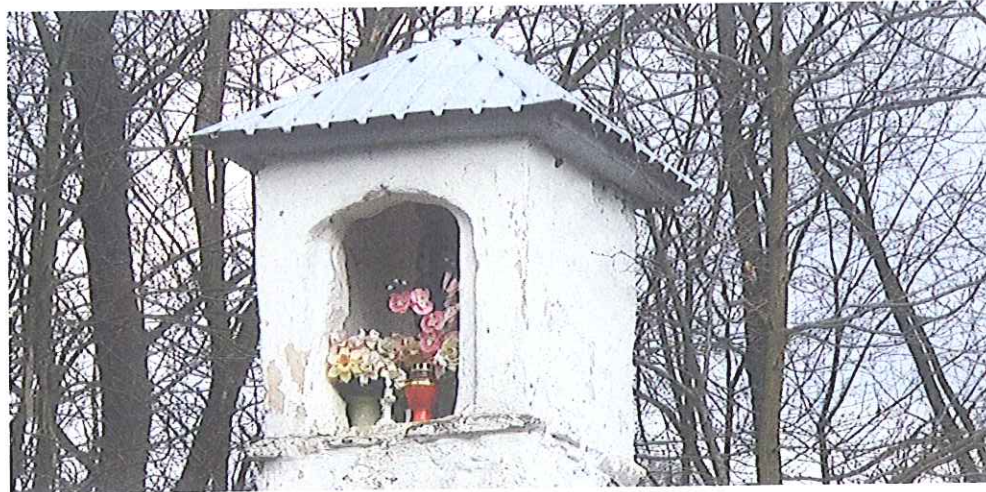
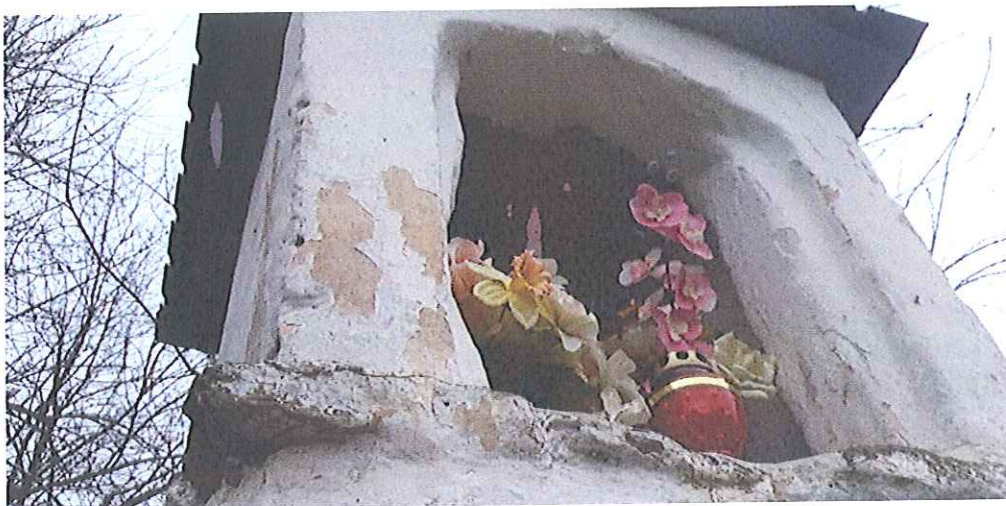
Fot.9,10,11. Kapliczka w Biczycach Górnych- we wnęce kapliczki figura Chrystusa Frasobliwego . Luty 2020.

Figurą Chrystusa Frasobliwego zaleca się przewieźć do pracowni konserwatorskiej i poddać kompleksowej konserwacji technicznej i estetycznej.

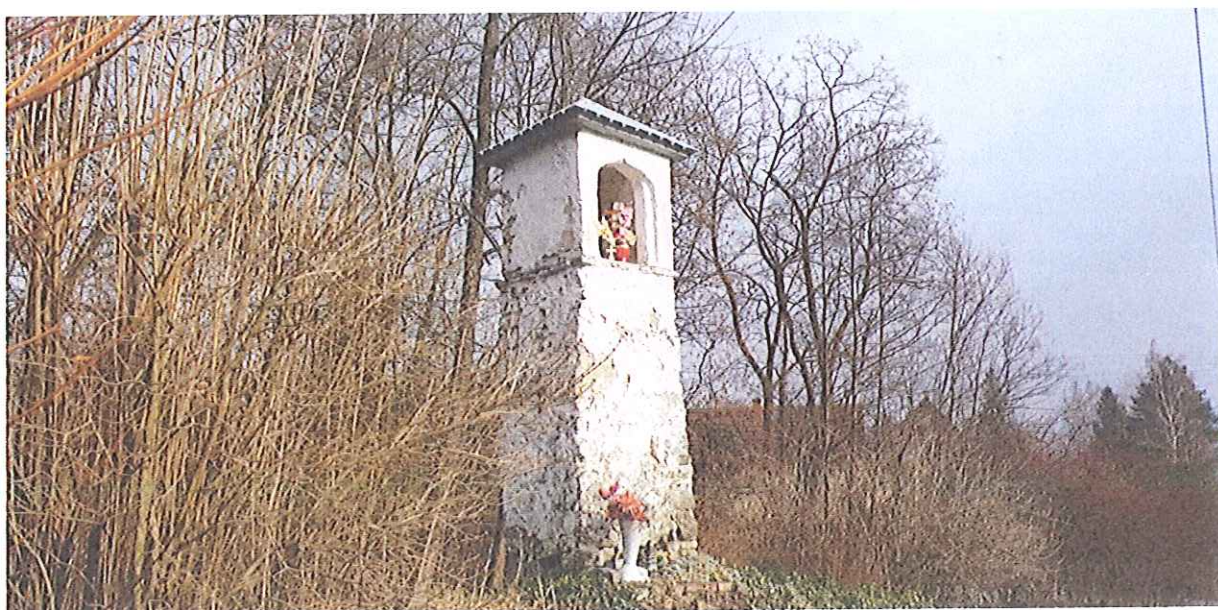
Fot.13. Kapliczka w Biczycach Górnych- widok ogólny . Luty 2020.

Reasumując należy stwierdzić ,że stan zachowania kapliczki jest zły. Szczególnie zniszczony jest kamień /przyczynia się do tego bliskość drogi i wzmożony ruch samochodowy/ . Wyprawy z pobiałami są spękane i odpadają .Należy niezwłocznie przystąpić do prac konserwatorskich.
