PROGRAM KONSERWATORSKI DOTYCZĄCY PRAC
RENOWACYJNYCH PRZY PRZYDROŻNEJ KAPLICZCE SŁUPOWEJ
Z FIGURĄ ŚW. ANTONIEGO Z DZIECIĄTKIEM W ARCINKOWICACH ,
GMINA CHEŁMIEC , POWIAT NOWY SĄCZ, WOJ. MAŁOPOLSKIE.

Józef Stanisław Stec , 2017

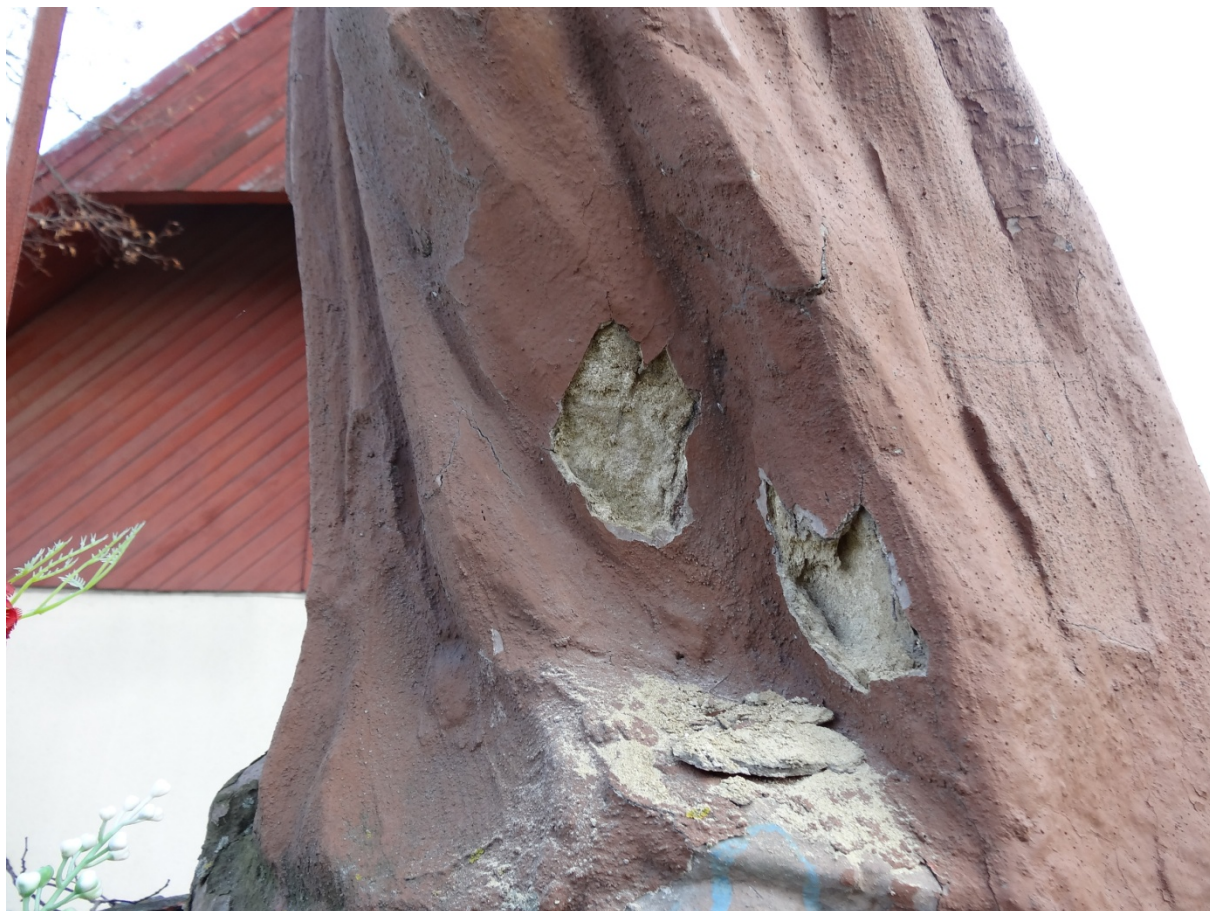
Ogólnie stan zachowania kapliczki, a w szczególności figury św. Antoniego jest bardzo zły i wymaga podjęcia natychmiastowych działań restauracyjnych. Powierzchnię kamienia pokrywają warstwy farb olejnych i emulsyjnych, oraz zacierki cementowej. Opracowana niegdyś precyzyjnie forma rzeźbiarska postaci i szat została w znacznym stopniu zatarta przez zalegające kity i warstwy wtórnych wymalowań. Na powierzchni występują liczne wżery, nacieki, mikroszczeliny i pęknięcia. Kamień jest osłabiony, osypuje się i rozwarstwa.

Zasadniczym celem prac konserwatorskich jest podjęcie czynności zmierzających do przywrócenia kapliczce pierwotnego wyglądu.

Konserwacja we wszystkich swoich działaniach będzie dążyć do skutecznego powstrzymania procesów niszczących zabytkową substancję. Docelowym zabiegiem konserwacji zniszczonego

kamienia będzie przywrócenie, w miarę możliwości, utraconych parametrów technicznych.

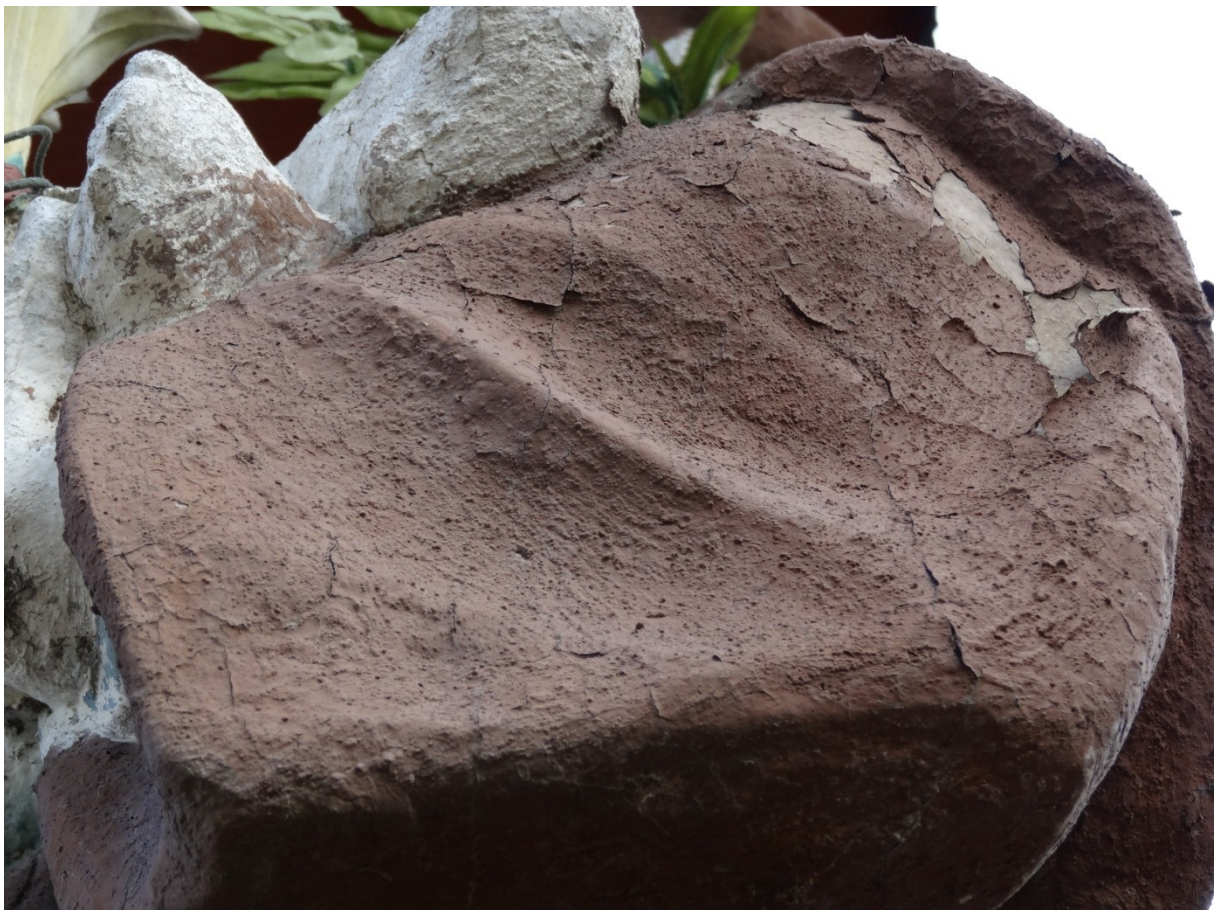
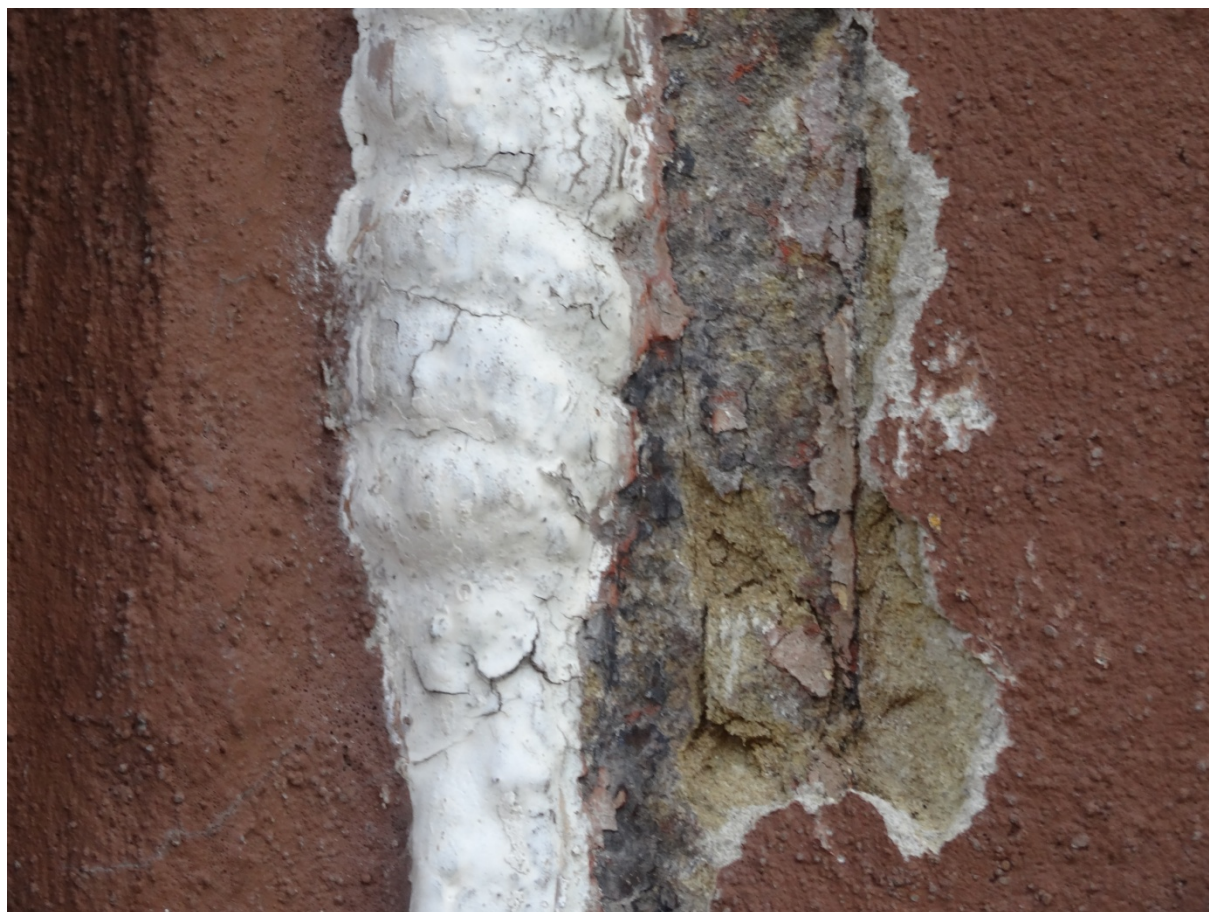
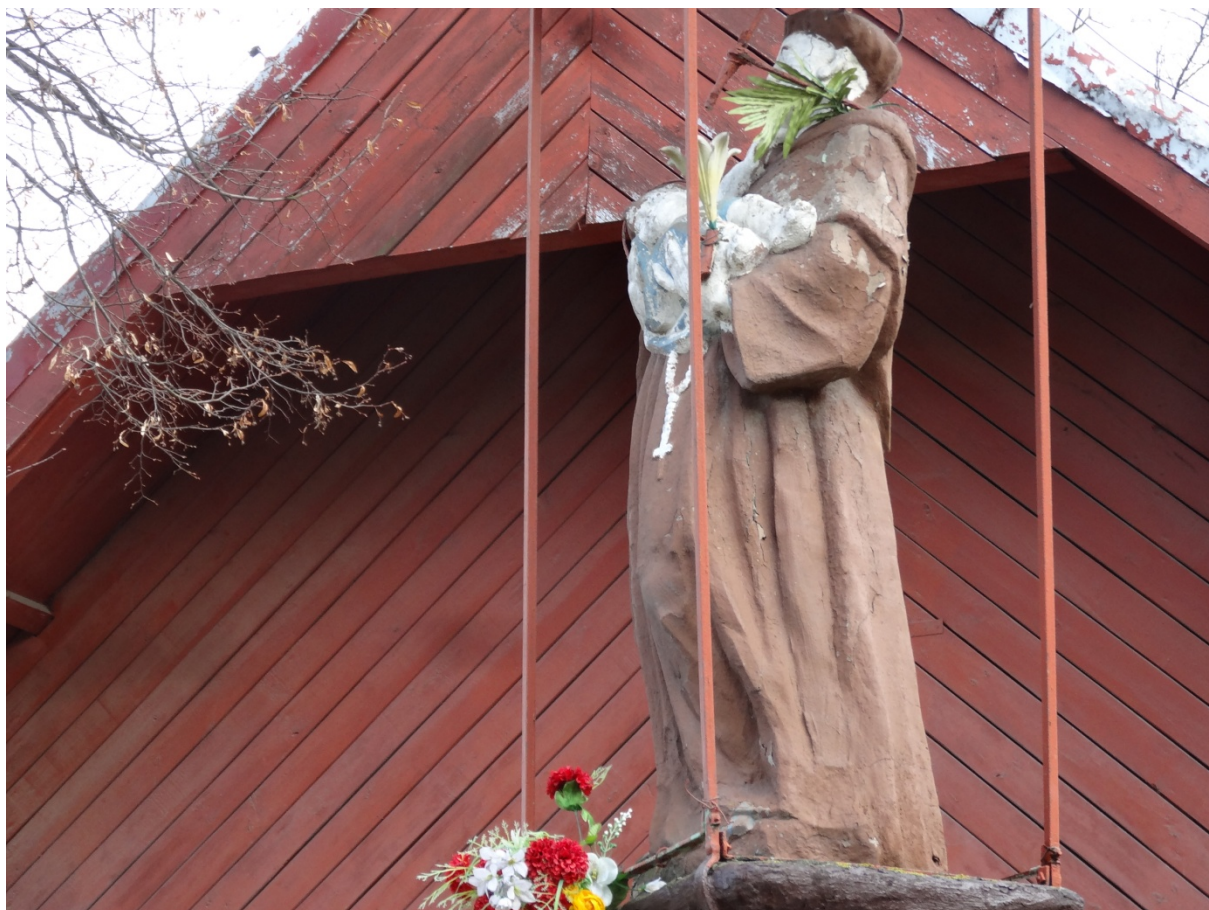
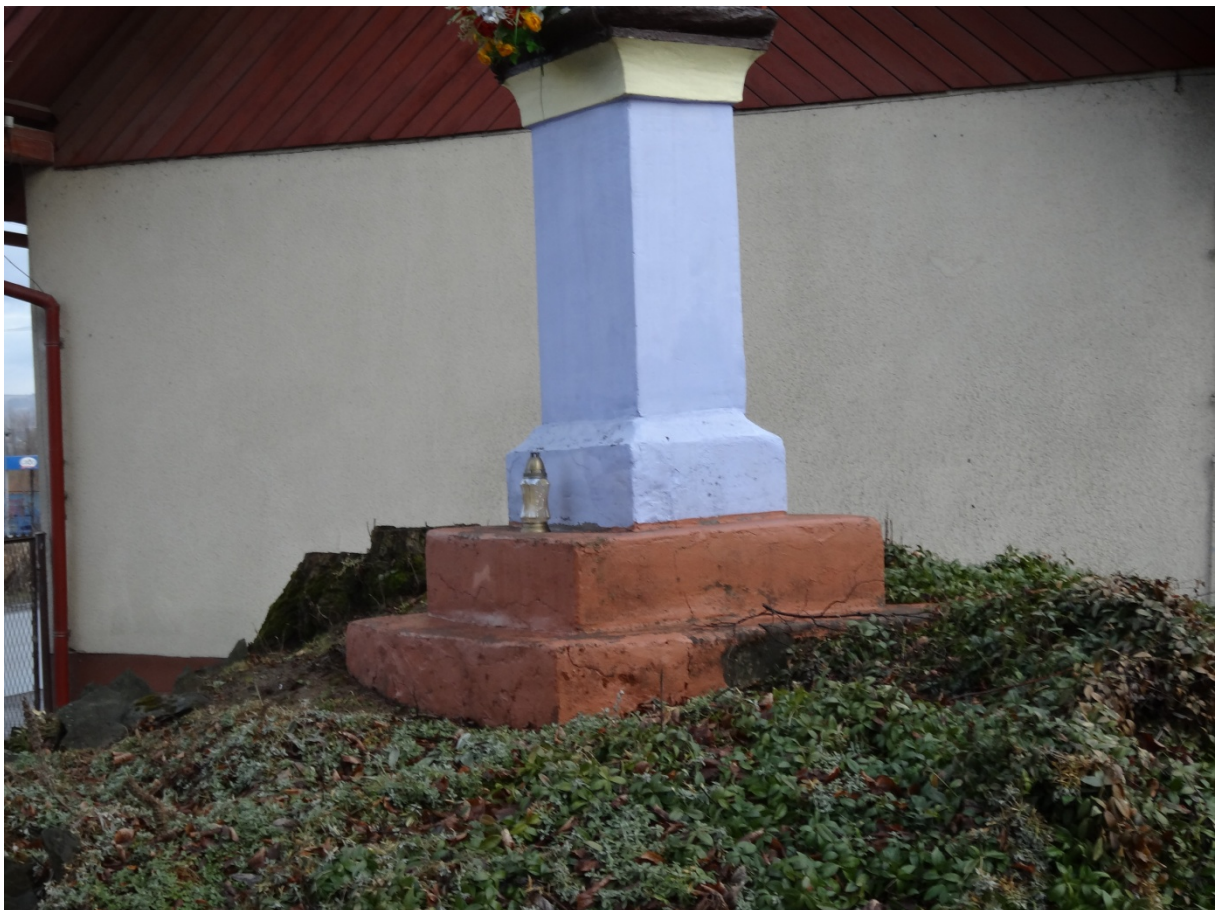
Wykonane w ostatnich latach pseudorenowacje zatarły wartość artystyczną rzeźby i kapliczki. Zastosowane nieodpowiednie materiały i farby destrukcyjnie wpływają na stan zachowania kapliczki.

Po wstępnym oczyszczeniu ;w kolejnym etapie należy sprawdzić rodzaj i ilość nawarstwień wtórnych i na podstawie badań ustalić czy powierzchnia kamienia posiadała pierwotnie polichromię, a jeżeli tak to ustalić jak wyglądała. Po przeprowadzeniu wstępnych badań należy przystąpić do usunięcia wtórnych nawarstwień z powierzchni kamienia. Zaleca się czyszczenie ręczne ,stopniowe usuwanie nawarstwień za pomocą skalpela , dłut ,skrobaków. Po usunięciu wtórnych nawarstwień w kolejnym etapie prac należy nasączyć wszystkie elementy środkiem do zwalczania mikroflory i środkiem do wzmacniania strukturalnego kamienia.

Po przeprowadzeniu powyższych czynności można przystąpić do wykonywania sklejeń, uzupełnień i rekonstrukcji ubytków rzeźbiarskich.

Po wykonaniu uzupełnień i rekonstrukcji, zaleca się wykonać impregnację hydrofobową kamienia i w razie stwierdzenia we wstępnym etapie prac obecności pierwotnej polichromii, powtórzyć ją z zachowaniem oryginalnej kolorystyki, lecz z zastosowaniem farb zapewniających odpowiednią cyrkulację wilgotnościową. Po wykonaniu uzupełnień kolorystycznych zaleca się wykonać hydrofobizację figury i postumentu . Konieczne jest również wykonanie stylowego daszku nad figurą .
